जल तथा मौसम विज्ञान विभाग

२०८१ असार २४ गते कञ्चनपुर जिल्लामा मापन भएको रेकर्ड ब्रेक वर्षा सम्बन्धि

स्थलगत अनुगमन प्रतिवेदन

मिति: २०८१/०४/११

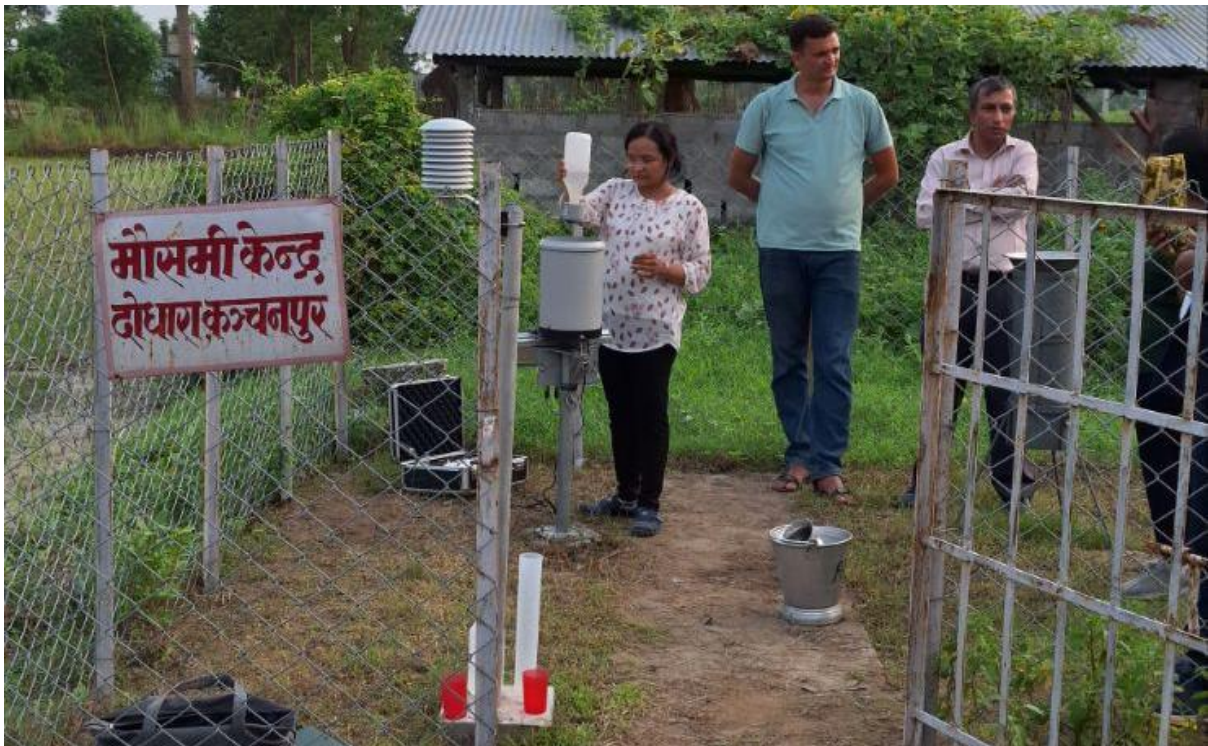
निश्कर्ष: विभागको मापदण्ड अनुसार २५० मि.मि. प्रति घण्टा वर्षामा दुई प्रतिशत सम्मको त्रुटि स्वीकार गर्न सकिने देखिएकोमा दोधारा केन्द्रमा जडित स्वचालित रेनगेजको औसत त्रुटी ०.५% रहेको देखिएकोले रेनगेजको अवस्था ठिक रहेको देखिएको छ। यसका साथै Manual Raingauge तथा वर्षा मापनमा प्राविधिक त्रुटी देखिदैन तथापि मानव संचालित रेनगेजको क्षमता भन्दा बढी वर्षा भएकोले वर्षा मापन यथार्थ हुन नसकेको देखिन्छ।

तस्विर ५: दोधारा हावापानी केन्द्रमा स्वचालित वर्षा मापक उपकरणको क्यालिब्रेसन गरिँदै

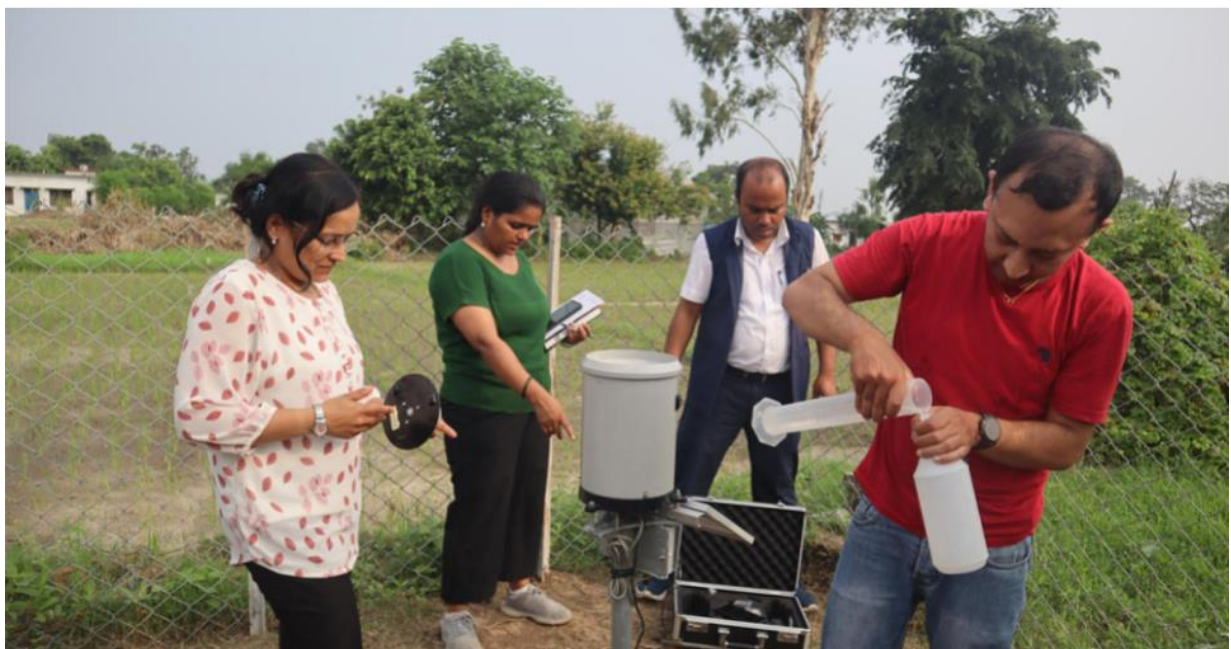
तस्विर ६: दोधारा हावापानी केन्द्रमा स्वचालित वर्षा मापक उपकरणको क्यालिब्रेसन गरिँदै

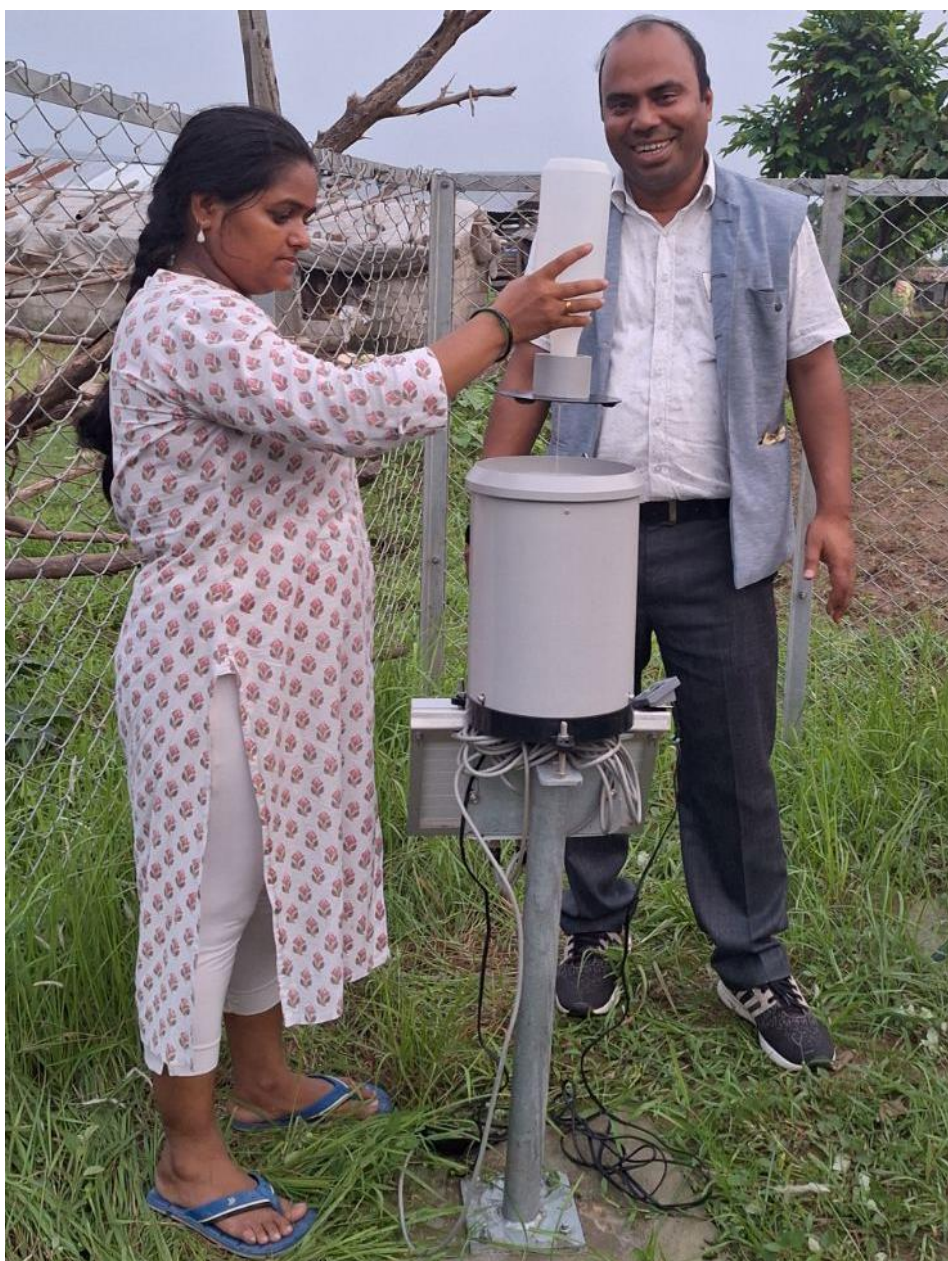
निश्कर्ष: विभागको मापदण्ड अनुसार २५० मि.मि. प्रति घण्टा वर्षामा दुई प्रतिशत सम्मको त्रुटि स्वीकार गर्न सकिने देखिएकोमा हनुमान नगर केन्द्रमा जडित स्वचालित रेनगेजको औसत त्रुटी -१.९% रहेको देखिएकोले रेनगेजको अवस्था ठिकै रहेको देखिएको छ। यसका साथै Manual Raingauge तथा वर्षा मापनमा प्राविधिक त्रुटी देखिदैन तथापि मानव संचालित रेनगेजको क्षमता भन्दा बढी वर्षा भएकोले वर्षा मापन यथार्थ हुन नसकेको देखिन्छ। यस केन्द्रमा हाल प्रयोगमा भएको मेजरिङ स्टिक (Measuring stick) मा पानीको संकेत राम्रोसंग नदेखिने अवलोकनकर्ताको गुनासो भएकोले अर्को मेजरिङ स्टिक (Measuring stick) उपलब्ध गराउनुपर्ने देखिन्छ।

तस्विर ९: हनुमान नगर हावापानी केन्द्रमा स्वचालित वर्षा मापक उपकरणको क्यालिब्रेसन गरिँदै

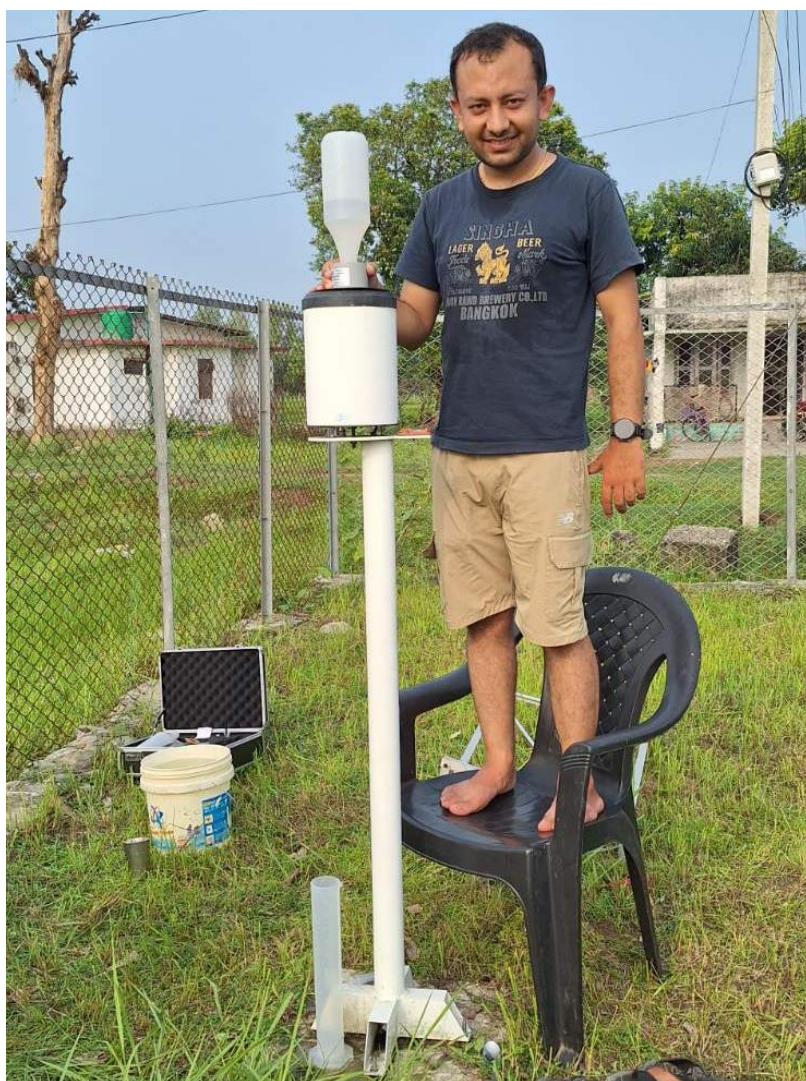
निश्कर्ष: विभागको मापदण्ड अनुसार २५० मि.मि. प्रति घण्टा वर्षामा दुई प्रतिशत सम्मको त्रुटि स्वीकार
गर्न सकिने देखिएकोमा सुन्दरपुर केन्द्रमा जडित स्वचालित रेनगेजको औसत त्रुटी -१२.४% रहेको
देखिएकोले वास्तविक वर्षा भन्दा कम वर्षा मापन भएको देखिन्छ र सो स्वचालित रेनगेज प्रयोगशालामा
ल्याई थप चेकजाँच गर्नुपर्ने देखिन्छ।

तस्विर १०: सुन्दरपुर कृषिहावापानी केन्द्रमा स्वचालित वर्षा मापक उपकरणको क्यालिब्रेसन गरिँदै

- क) सुन्दरपुर केन्द्रमा जडित स्वचालित रेनगजमा त्रुटि देखिएकाले प्रयोगशालामा ल्याई थप परिक्षण गर्नुपर्ने देखिन्छ।
- ख) मानव सञ्चालित रेनगेजको क्षमता बढाई कम्तिमा ६५० मि.मि. पुर्याउन आवश्यक देखिन्छ।
- ग) धनगढी विमानस्थलमा राखिएको केन्द्र डुबानमा परेको देखिएकोले केन्द्रको उचाई बढाउनु पर्ने देखिन्छ।
- घ) विभागबाट जारी गरिने पूर्वानुमान तथा पूर्वसूचना प्रवाह, जनचेतना अझै प्रवाहकारी बनाउन आवश्यक देखिन्छ।
- ङ) विभागले पूर्वानुमानको गुणस्तरियता वृद्धि गर्नुपर्ने र निश्चित ठाउँ, समय तोकेर पूर्वसूचना र पूर्वानुमान गर्नुपर्ने देखिन्छ।

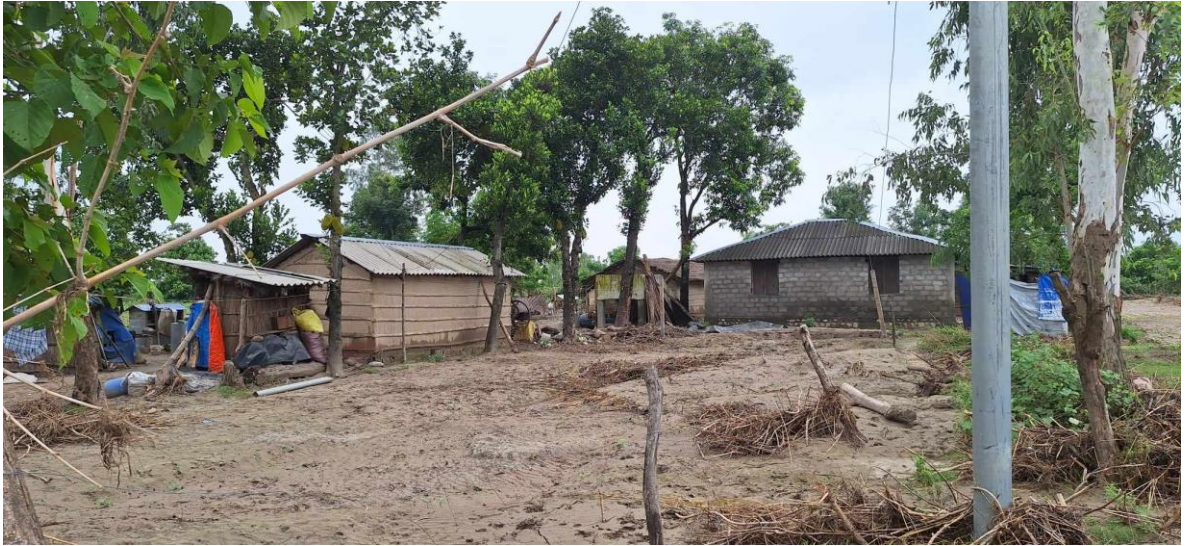
तस्विर १३: कुतियाकभरमा डुवान भएको घरको भित्तामा देखिएको पानीको सतह

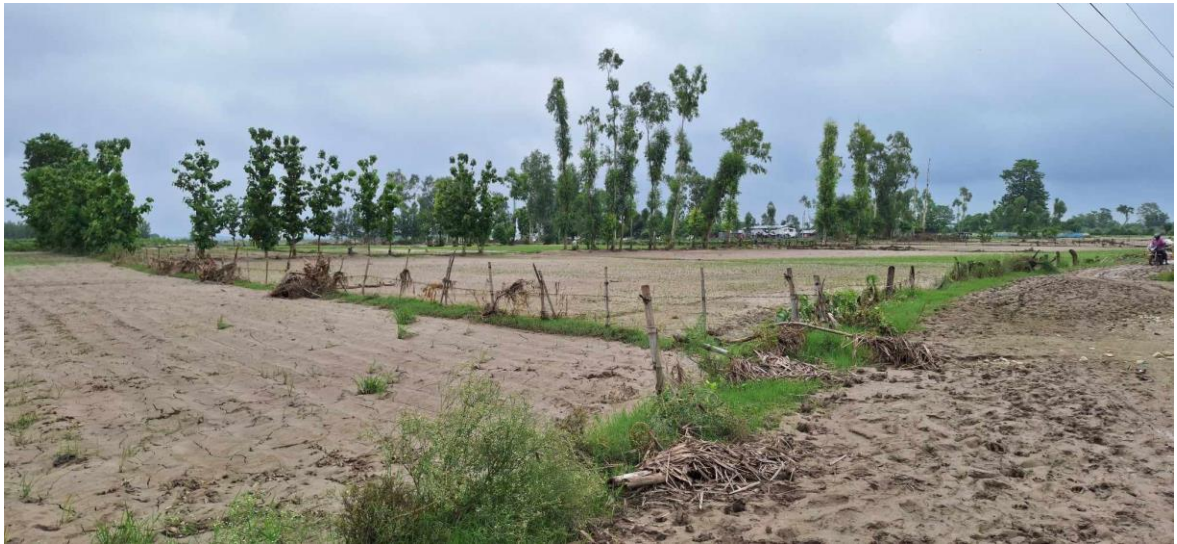
तस्विर १४: कुतियाकभरमा हलेदो खेतीमा डुवानको असर

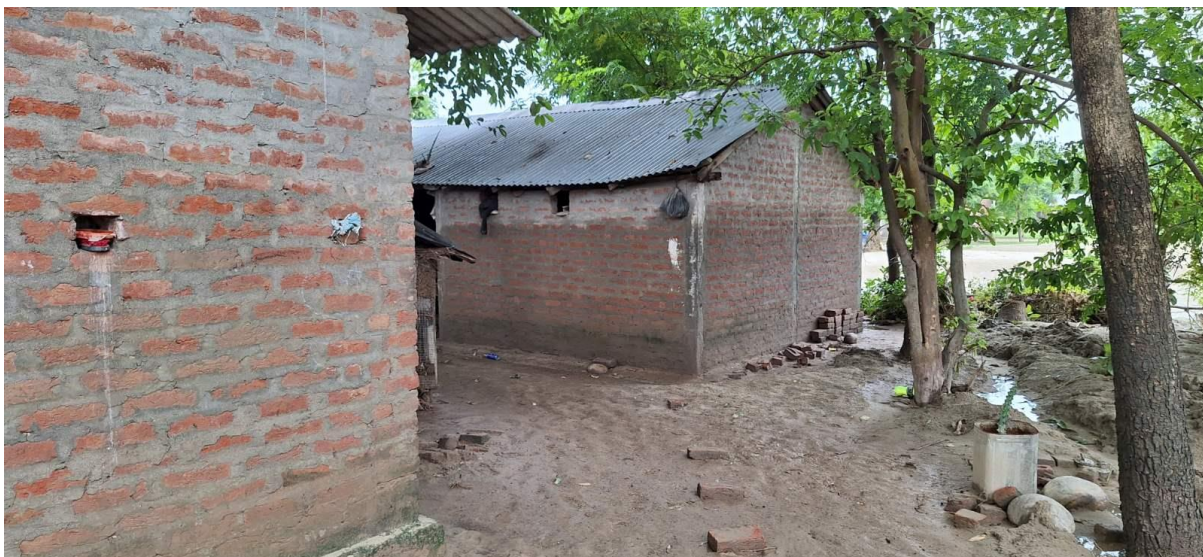
तस्विर १५: सुन्दरनगरमा डुवान भएको घरको भित्तामा देखिएको पानीको सतह

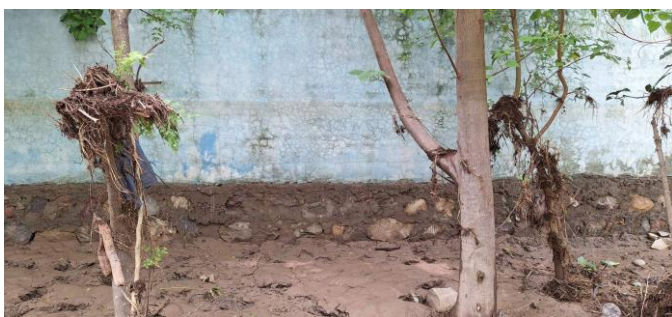
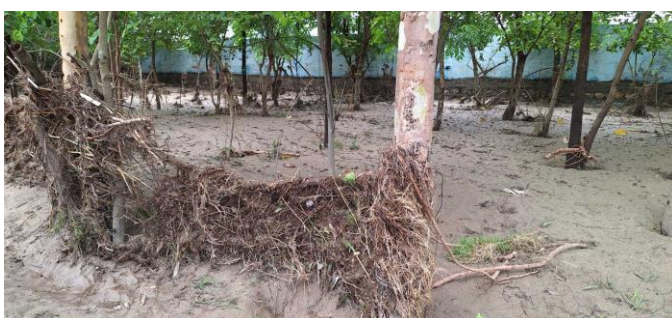
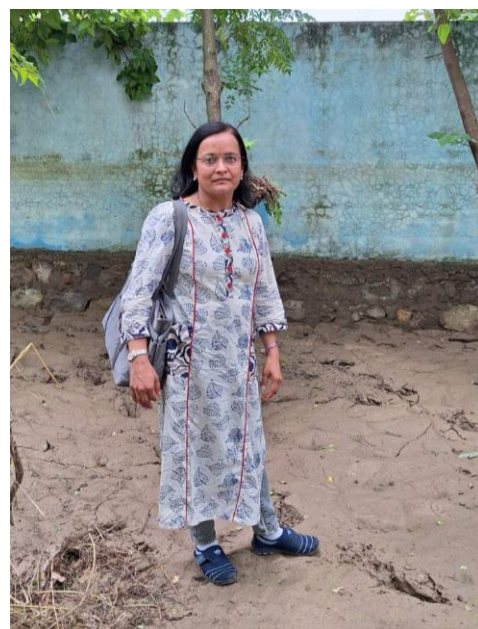
तस्विर १६: सुन्दरनगरमा डुवान भएको भित्तामा देखिएको पानीको सतह

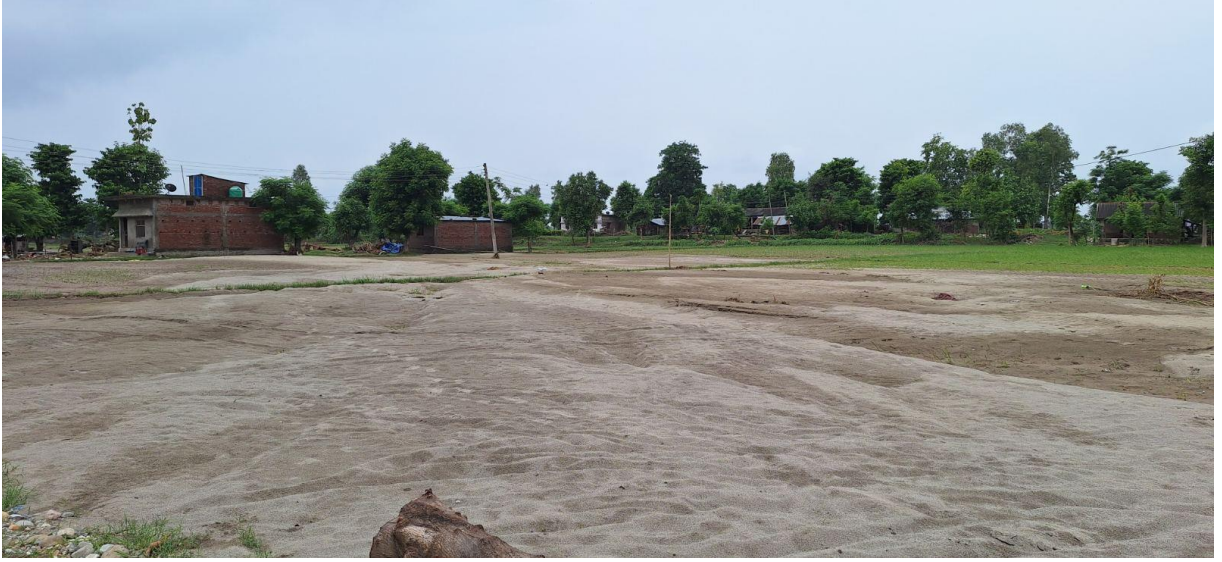
तस्विर १७: सुन्दरनगरमा धान रोपिएको खेतमा डुबानको असर

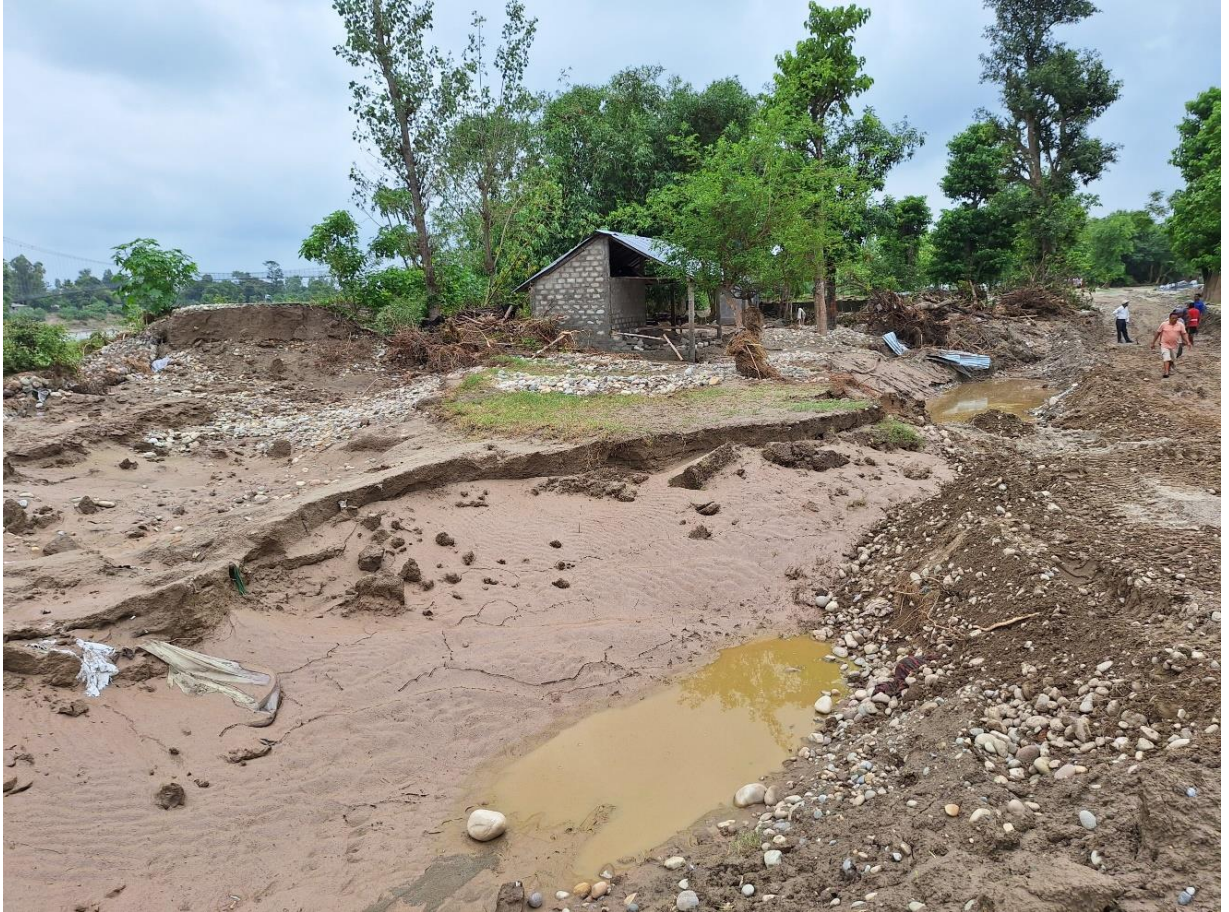
तस्विर १८: सुन्दरनगरमा सडक र ४ वटा घरहरू बगाएको स्थल

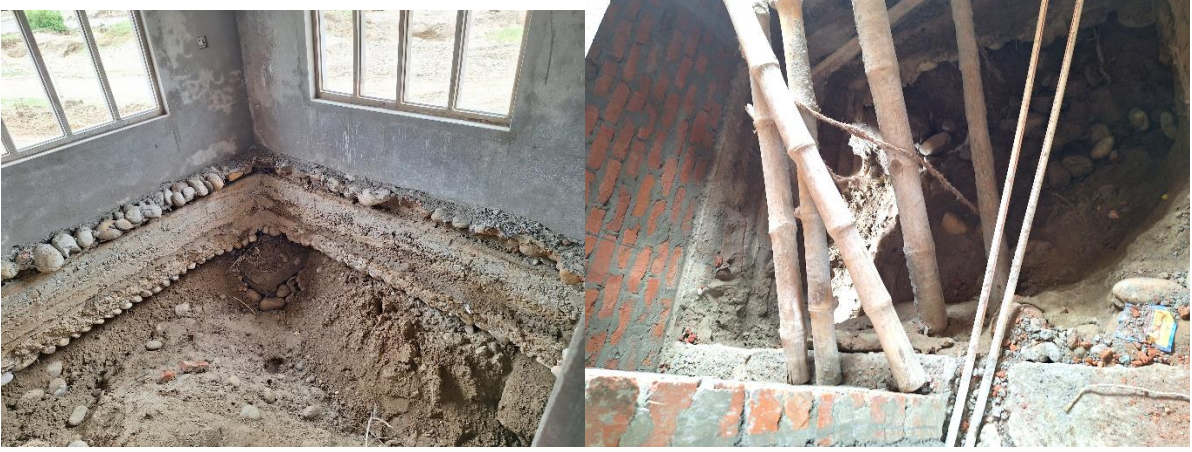
तस्विर १९: सुन्दरनगरमा निर्माणाधिन पक्की घरको जगमा बाढीले परेको असर
